ЭКОНОМИКА ИННОВАЦИОННЫХ РЕШЕНИЙ: ВИЗУАЛИЗАЦИЯ ВЫСОКОТЕМПЕРАТУРНЫХ ПРОЦЕССОВ НА ПРЕДПРИЯТИЯХ НЕФТЕПЕРЕРАБОТКИ И НЕФТЕХИМИИ

ECONOMICS OF INNOVATION. HIGH-TEMPERATURE PROCESSES VISUALIZATION AT THE REFINERY AND PETROCHEMICAL INDUSTRY

В статье поднимается вопрос о более широком использовании систем видеонаблюдения с функциями расчетной цветовой термографии топочного пространства промышленных печей, дается принципиальная схема подобной системы, экономическое обоснование целесообразности ее применения, а также приводятся примеры промышленного использования в России и за рубежом.

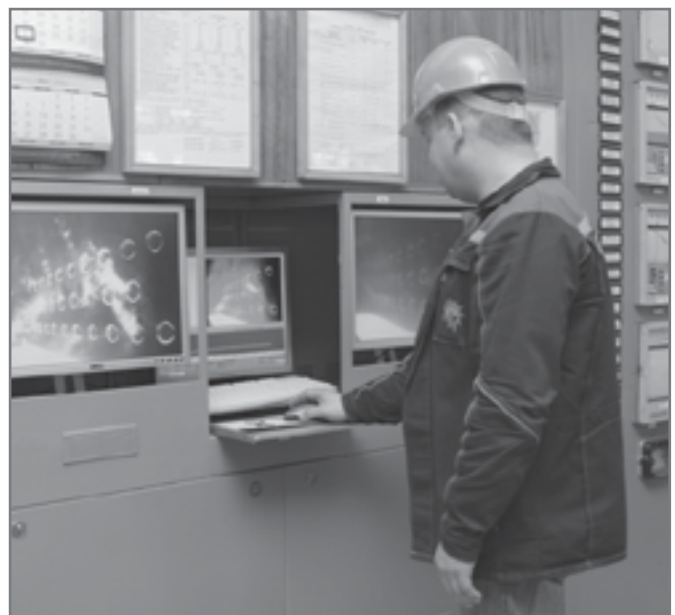
Рис. 2. Установка системы видеонаблюдения топочного пространства с функцией термографии на одном из предприятий отечественного ТЭК

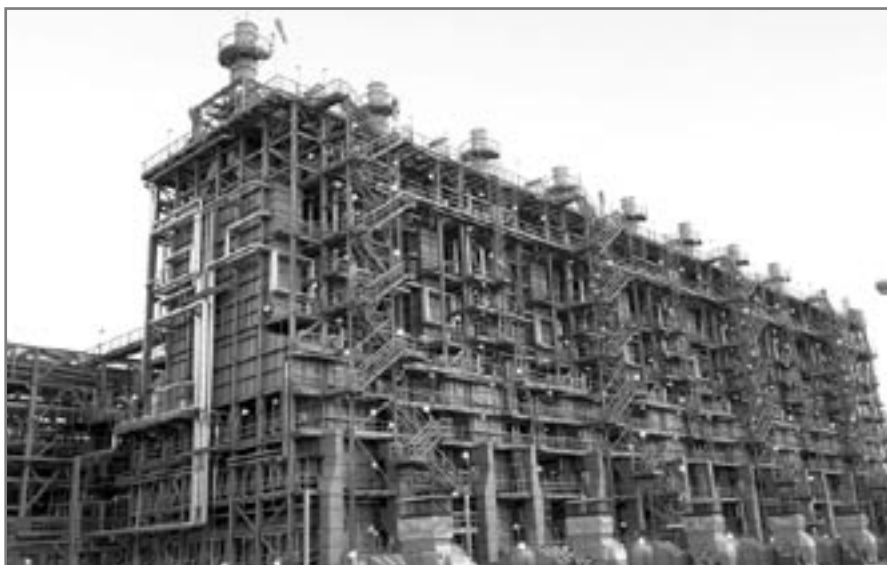
Рис. 5. Установка крекинга тяжелого нефтяного сырья (Германия) оснащенная системой визуализации и термографии высокотемпературных процессов
