# Защита сложных трубопроводов от растительности

**Эксплуатация трубопроводов, важнейшей части транспортной инфраструктуры нефтегазовой отрасли во всем мире, сопровождается множеством условий и стандартов, чтобы обеспечить чистоту окружающей среды и сохранить баланс рентабельности предприятия. Рост растительности под сложными трубопроводными трассами — распространенная проблема. Сопутствующими сложностями являются: скопление воды, затруднение сервисного обслуживания, протечки, при которых нефтепродукты попадают в почву и наносят ущерб экологии. Именно с этими проблемами столкнулось руководство нефтеперерабатывающего завода компании Petroineos в Гренджмуте (Фолкерк, Великобритания). Для их решения в октябре 2016 года была применена технология Concrete Canvas — бетонное полотно. Площадь покрытия составила 3900 м<sup>2</sup>.**

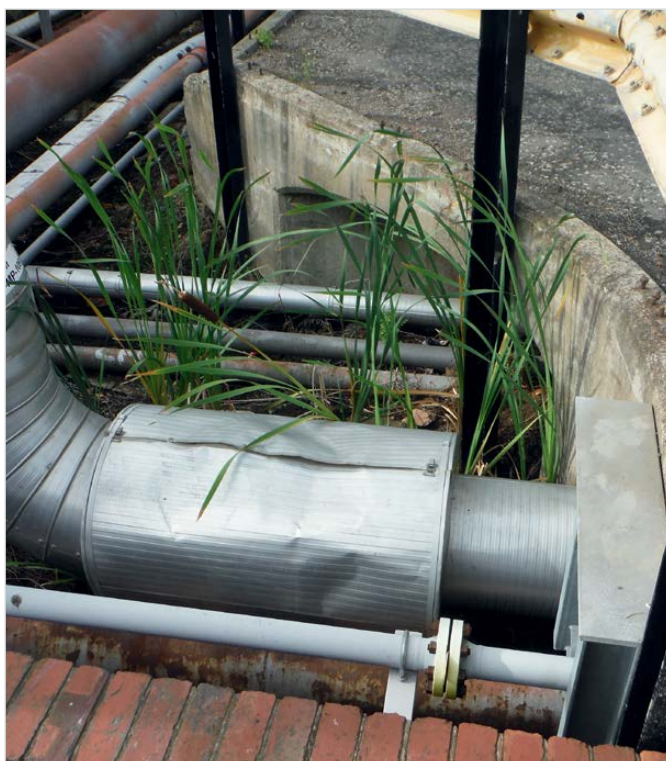
Рис. 1 — Внешний вид трубопровода Овертон-роуд до реконструкции

В качестве нового подхода к решению проблемы роста растительности под трубопроводами консультантами инженерной компании IKM Group была предложена технология Concrete Canvas. Ранее для этого использовались традиционные решения — например, засыпка щебнем (рис. 1).

Этот способ создания настила под трубопроводными трассами гораздо менее затратный, чем заливка бетоном. Однако, как показывает практика, со временем на щебне образуется слой земли, на котором появляется растительность. Такое наблюдалось на предыдущем этапе реконструкции трубопроводной трассы Овертон-роуд. Высокая степень фильтрации — еще один существенный недостаток щебня. Через него в почву легко просачиваются дождевая вода, нефтепродукты. В случае чрезвычайных ситуаций на трассах, вред, нанесенный окружающей среде, сопровождается высокими штрафами, что нивелирует достоинства низкой цены щебня.

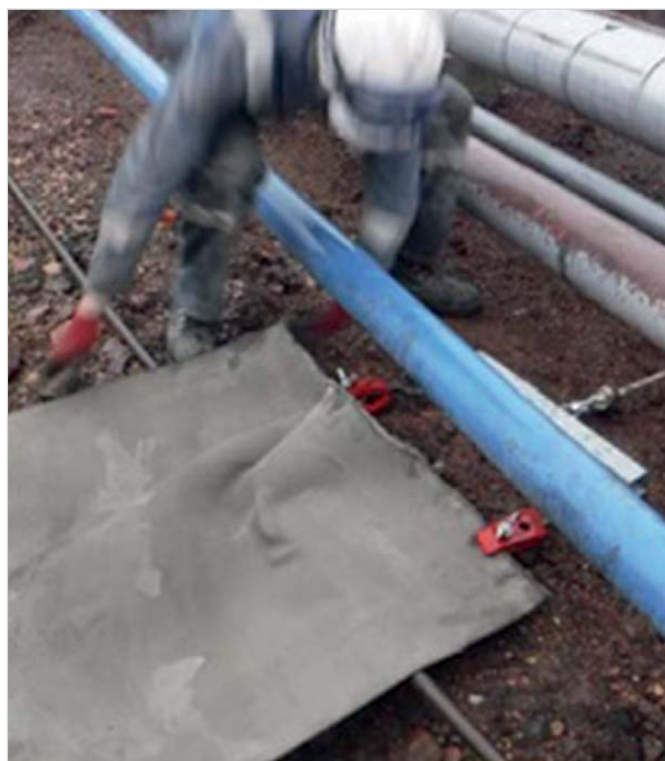
Рис. 2 — Крепление бетонного полотна к протяжному приспособлению

Перед укладкой было проведено максимально возможное выравнивание поверхности под трассой, а также удалена вся растительность. Для протяжки полотна на участках с низким пролеганием труб использовалось специальное устройство (рис. 2 и 3).

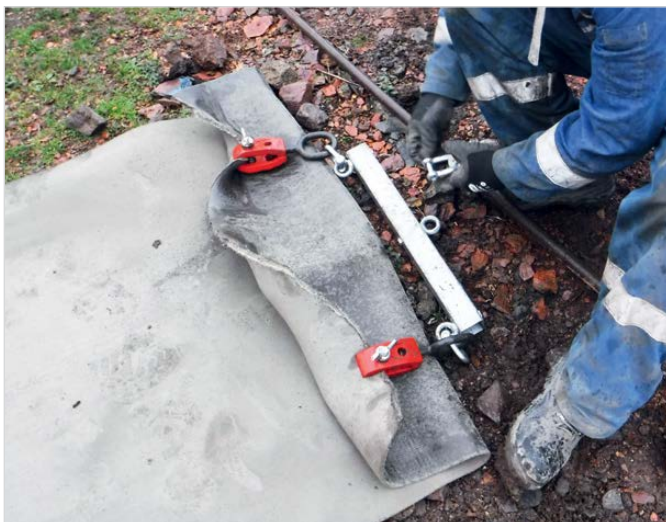
Рис. 3 — Протяжка бетонного полотна под низкопролегающими трубами

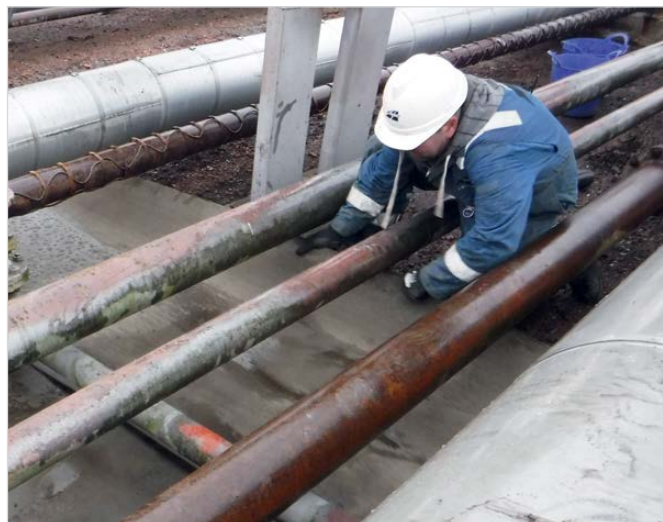
Рис. 4 — Стыковка отрезков полотна внахлест

Отрезки полотна укладывали не параллельно, а перпендикулярно трубам. Это требовалось для того, чтобы накрыть борта, минимизировать длину и, соответственно, вес отрезков (рис. 4). Последнее позволило упростить их протяжку и укладку. На грунте бетонное полотно закрепляли либо стальными, либо, если позволял грунт, пластиковыми кольцами.

Отрезки укладывали внахлест с перекрытием в 100 мм. На стыке их скрепляли винтами 35 мм из нержавеющей стали с шагом 200 мм.
