ОПЫТ ДИАГНОСТИКИ ТРУБНЫХ ЗМЕЕВИКОВ ТЕХНОЛОГИЧЕСКИХ ПЕЧЕЙ

EXPERIENCE IN DIAGNOSIS OF PIPE COILS PRODUCTION FURNACES

Предоставляем вашему вниманию один из примеров применения этих комбинированных методов контроля в определении технического состояния технологической печи вакуумного блока установки первичной перегонки нефти ЭЛОУ - АВТ 2 (рис 2);

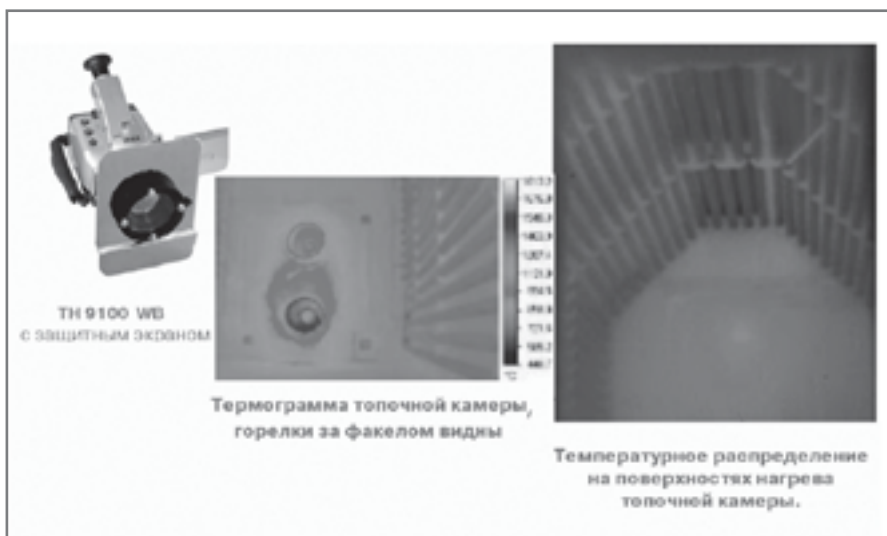
В первом случае надзор за техническим состоянием можно осуществлять при помощи специальной тепловизионной системы, например как тепловизор от компании NEC марки TH 9100 с неохлаждаемой балометрической матрицей с диапазоном длин волн от 8 до 14 мкм (рис. 1) с возможностью смотреть сквозь пламя на оборудование в период эксплуатации. Визуально при помощи гляделок

Рис. 1. Пример применения теплового контроля для оценки состояния топочной камеры

состояния теплоизоляции, так и через гляделки осмотрена внутренняя часть, форсуночное оборудование, трубы а так же проконтролировано температурное распределение внутри печи (рис 1), в результате чего было выявлено что на двух форсунках из восьми обнаружен ненормативный перегрев около сопловой зоны и поверхности некоторых труб а так же при визуальном осмотре через гляделки был выявлен обрыв опорного якоря в шатровой части печи, поддерживающего трубы (рис 4). Позже при внутреннем осмотре печи во время ремонта было определено что ненормативный перегрев форсунок был вызван частичным разрушением изоляции муфельной части форсунки (рис 3), а перегрев труб вызван отложением большого количества нефтяного кокса который препятствует нормальному теплообмену трубы (рис 5, 7).

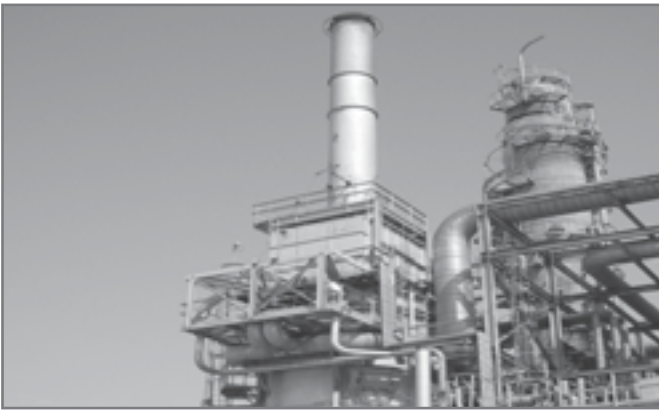
Рис 2. Установка первичной перегонки нефти ЭЛОУ – АВТ 2

Производительность установки	2 млн. т в год
Температура в камере радиации вакуумной печи	580°C
Число потоков	2
Число секций	4
Число форсунок	8
Изоляция печи	Ceramik Fiber Blanket 102 мм
Габаритные размеры печи	диаметр 5906 мм
	высота камеры радиации 10974 мм
Материал трубного змеевика	X9M

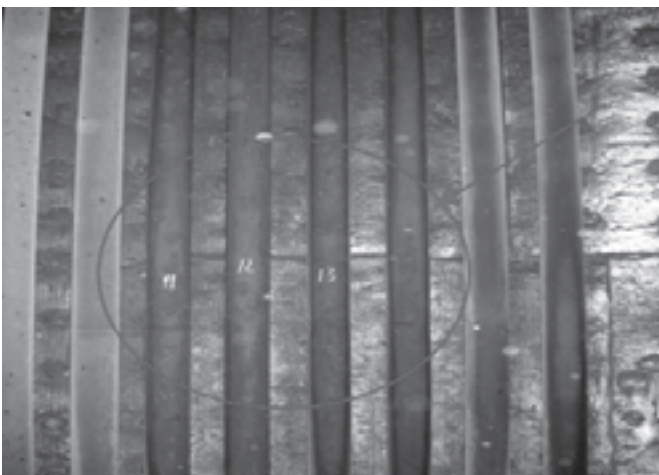
Во второй части проведения технического освидетельствования при проведении планово - профилактических ремонтных работ на установке был произведен визуальный осмотр трубных змеевиков непосредственно в камере радиации. В результате визуального осмотра обнаружился прогар (рис 5.) на трех секциях из четырех имеющихся.

Рис 5. Прогар на трех секциях

На основании анализа полученных значений было принято решение и выдано заключение о непригодности к дальнейшей эксплуатации данного змеевика. Трубный

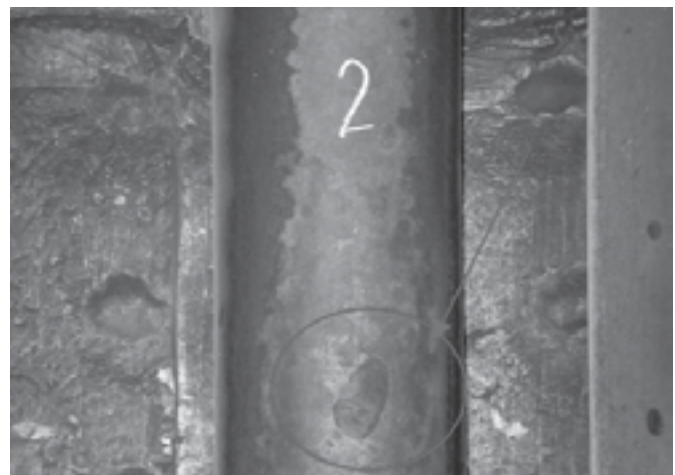
При детальном осмотре прогоревших труб на их поверхности были обнаружены (рис 6.) области вслупивания. Обнаруженные участки были зачищены абразивными материалами, и в этих местах был произведен замер толщины при помощи ультразвукового толщиномера. Измерения показали, что на данном участке утонение составило всего 3% от первоначальной толщины трубы (учитывая то обстоятельство что трубный змеевик эксплуатируется на протяжении 8 лет), при этом твердость материала труб, замеренная при помощи твердомера, составила по шкале Брюнеля более 520 НВ. С такими параметрами, данный змеевик, изготовленный из стали марки Х9М, согласно нормативно - технической документации, (ИТН - 77, раздел 1.5 пункт В, где говорится, что «отбраковочным» считается превышение более 270 единиц НВ), подлежит выбраковке. Как известно, трубные змеевики, изготовленные из жаропрочной стали, должны хорошо сопротивляться ползучести и обладать высокой кратковременной ▶

Рис 6. Области вспучивания

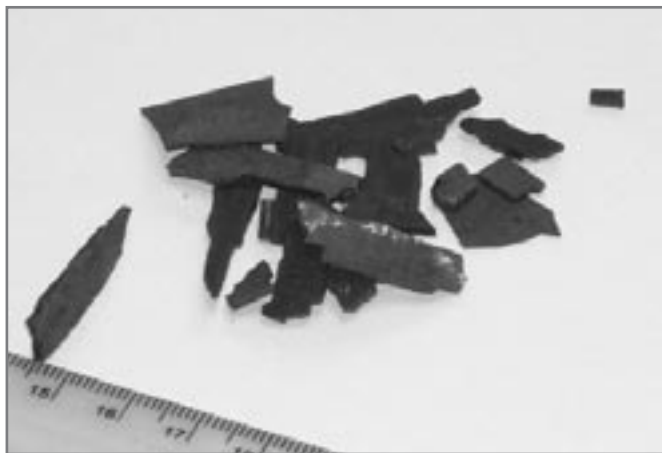
Рис. 7.

змеевик был демонтирован и заменен на новый. Исследуя внутреннюю часть, после ремонта отбракованных труб, мы обнаружили, что стенки труб изнутри покрыты толстым слоем, достигающим в некоторых местах до 5 мм. нефтяного кокса, который активно мешал теплообмену, проходящему по трубам продукту (рис 7).

Причинами образования этого кокса, а также запредельных параметров твердости труб, как мы считаем, является неподготовленность сырья к переработке, неотрегулированные топочные форсунки, нарушение температурного режима эксплуатации печи. Персонал вынужден был поднимать температуру в камере радиации с целью достижения необходимой температуры, и работать на температурном пределе, вследствие чего на поверхности

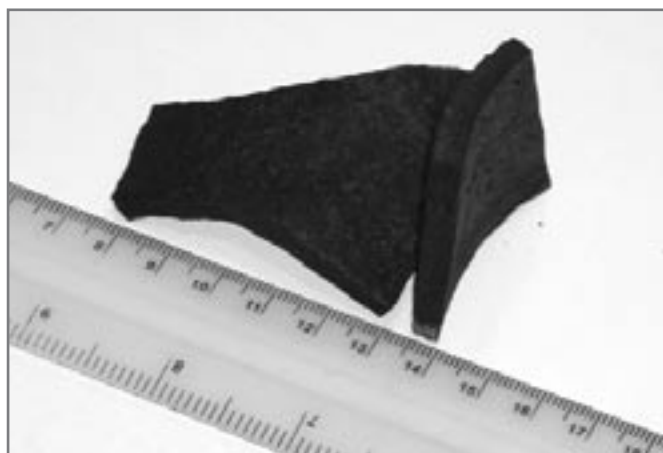
Рис. 8.

стальных труб (рис 8) образовались области с эффектом «Rhino - Hide», то есть «шкура носорога» – мелкие поверхностные вспучивания и усталостные трещины, а так же, расслоение металла, имеющее характерное распределение по высоте труб, что подтверждает их «термическое» происхождение.

Наряду с выявлением дефектов и составлением заключения, нами были разработаны рекомендации для обслуживающего персонала, которые помогут исключить такие происшествия в будущем. Соблюдение указаний регламента и правил эксплуатации, плюс профессиональный технический надзор, с использованием методов неразрушающего контроля – это, на наш взгляд, гарант безопасной и долговечной эксплуатации оборудования. ■
