К вопросу о влиянии коррозионного повреждения рабочего колеса центробежного насоса на производительность ППС

При проведении работ по промывке железнодорожных цистерн на промывочно-пропарочных станциях (ППС) широко используются центробежные чугунные насосы для подачи горячей воды. В данной работе рассмотрены причины, при которых из-за коррозионного повреждения чугунного рабочего колеса центробежного насоса могут происходить перебои в подаче цистерн на ППС.

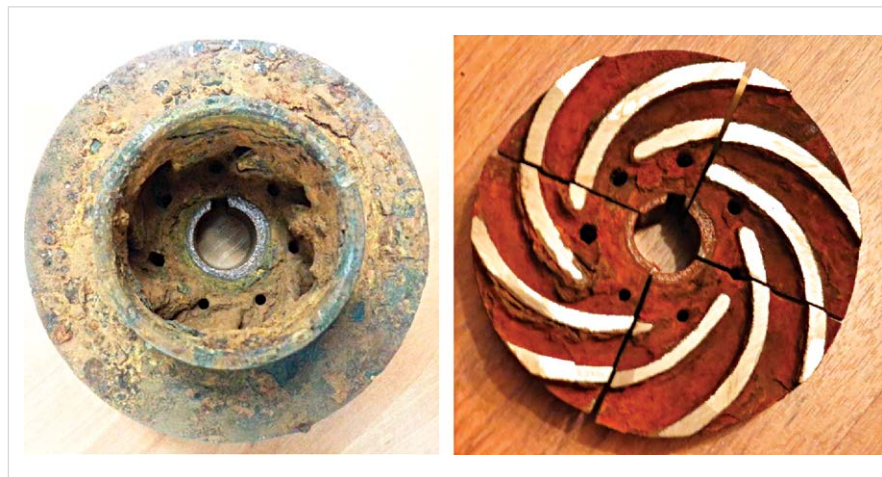
В качестве объекта исследования было выбрано закрытое чугунное рабочее колесо (рис. 2).

Данное рабочее колесо было установлено в центробежном насосе, который перекачивал горячую воду при температуре 70°C в течение 7 лет. Особенности графика водоподдачи и условий эксплуатации выяснить не удалось, однако, в течение всего периода работы насос останавливался несколько раз для проведения ремонтных работ трубопровода. По истечению семилетнего срока службы насос был демонтирован.

Рис. 2 — Коррозионное повреждение закрытого рабочего колеса: а) общий вид рабочего колеса; б) задний диск разрезанного рабочего колеса

Как указывалось выше центробежный насос, из которого было извлечено рабочее колесо, рассматриваемое в данной работе в качестве объекта исследования, останавливался несколько раз для проведения ремонтных работ трубопровода. Рабочее колесо насоса, выведенного из эксплуатации на время ремонтных работ, находилось в одном положении, погруженное в воду. Длительный простой рабочего колеса, погруженного в рабочую жидкость, характеризуется неравномерностью коррозионного повреждения одних лопаток рабочего колеса по сравнению с другими (рис. 2, 4).

Неравномерность коррозионного повреждения проявилась в виде значительного обрастания канала b продуктами коррозии. Полное обрастание канала b продуктами коррозии может привести к тому, что канал будет полностью выведен из процесса перекачивания жидкости.

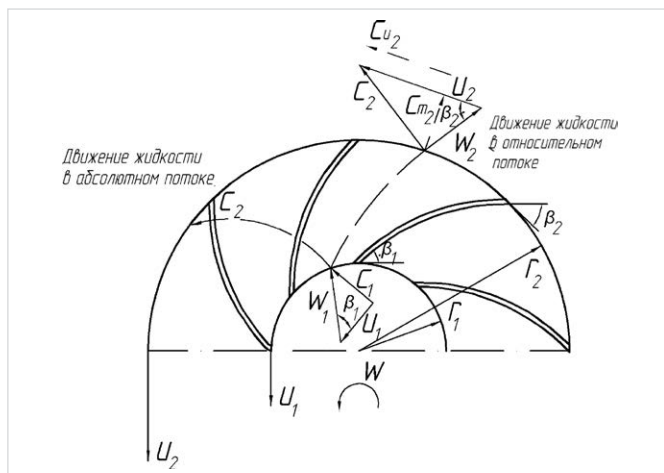
Поток жидкости заходит в рабочее колесо при скорости c_2 и радиусе r_2 , а выходит при радиусе и скорости (рис. 3).

Течение жидкости в рабочем колесе представляет собой сложное движение, составляющие которого лучше всего рассматривать с помощью треугольника скоростей (рис. 3). В треугольнике скоростей, следует различать абсолютную и относительную скорость при описании течения жидкости через лопатки вращающегося рабочего колеса. Абсолютная скорость потока c — скорость относительно корпуса насоса, которая равна геометрической сумме относительной и окружной скоростей. Относительная скорость потока w — скорость относительно рабочего колеса. Любая точка рабочего колеса описывает окружность относительно оси вала и имеет окружную скорость [6]:

Рис. 3 — Течение жидкости в рабочем колесе

В соответствии с выражением (5) обрастание канала по причине отложения продуктов коррозии между двумя соседними лопатками рабочего колеса (рис. 3) одновременно уменьшает длину дуги и увеличивает толщину лопатки рис. 5. Если допустить, что длина дуги уменьшилась, при этом толщина лопатки практически не изменилась (рис. 3), то увеличится при неизменном значении c_{m0} . Неравномерность отложения продуктов коррозии в канале могло произойти по причине длительного простоя насоса, выведенного из

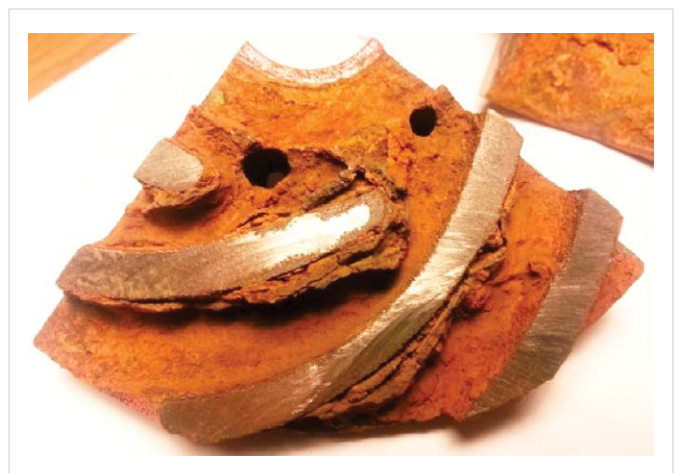
Очевидно, что чем меньше ширина канала b между лопатками рабочего колеса, при неизменной подаче, тем большее значение принимает меридиональная скорость (4). Одной из причин уменьшения ширины канала b может послужить отложение продуктов коррозии в канале между лопатками рабочего колеса насоса (рис. 4).

Рис. 4 — Лопатки закрытого рабочего колеса центробежного насоса в разрезе
